## Projekt prac konserwatorsko-restauratorskich

dla posadzki w prezbiterium kościoła pw. św. Mikołaja w Wysokiej

## **Projekt prac konserwatorsko-restauratorskich**

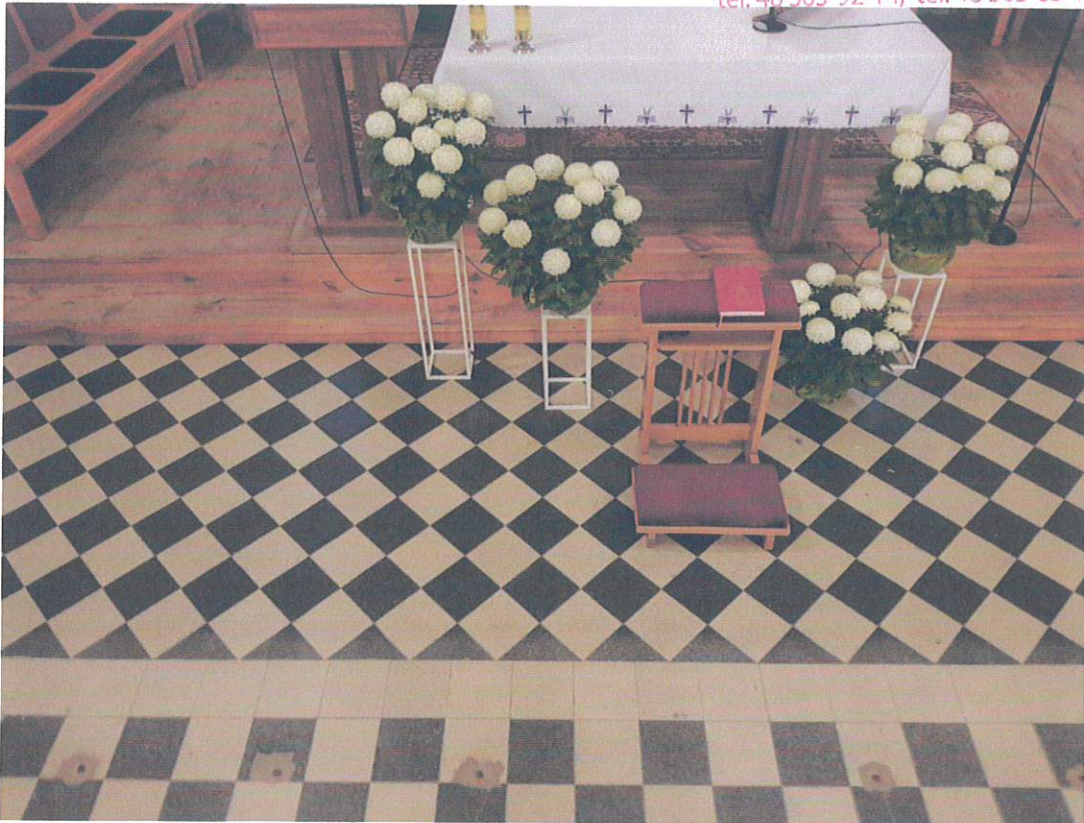
W późniejszym okresie prawdopodobnie w latach 60-tych lub 70-tych XX w. na powierzchni znacznej części podłogi prezbiterium wykonano dwustopniowy podest z drewna sosnowego. Podest wykonano w celu podwyższenia prezbiterium względem nawy, po czym umieszczono na nim nowy obecny do dziś drewniany ołtarz posoborowy. Deski podestu zdegradowane przez drewnojady wykazują osłabioną wytrzymałość mechaniczną.

Fragment posadzki prezbiterium z drewnianym podestem. W dolnej partii fotografii widoczne ślady po kotwieniu niezachowanych tralek.

Najbardziej zdegradowane fragmenty drewnianego podestu należy wymienić na nowe wykonane z drewna o podwyższonej odporności. Po odsłonięciu całej posadzki w prezbiterium należy oszacować jej stan zachowania. Jeżeli okaże się, że płytki są w dobrym stanie należy je zachować, oczyścić i zabezpieczyć. Jeżeli część płytek będzie zniszczona należy je wymienić na nowe, wykonane w tej samej technologii co płytki oryginalne.

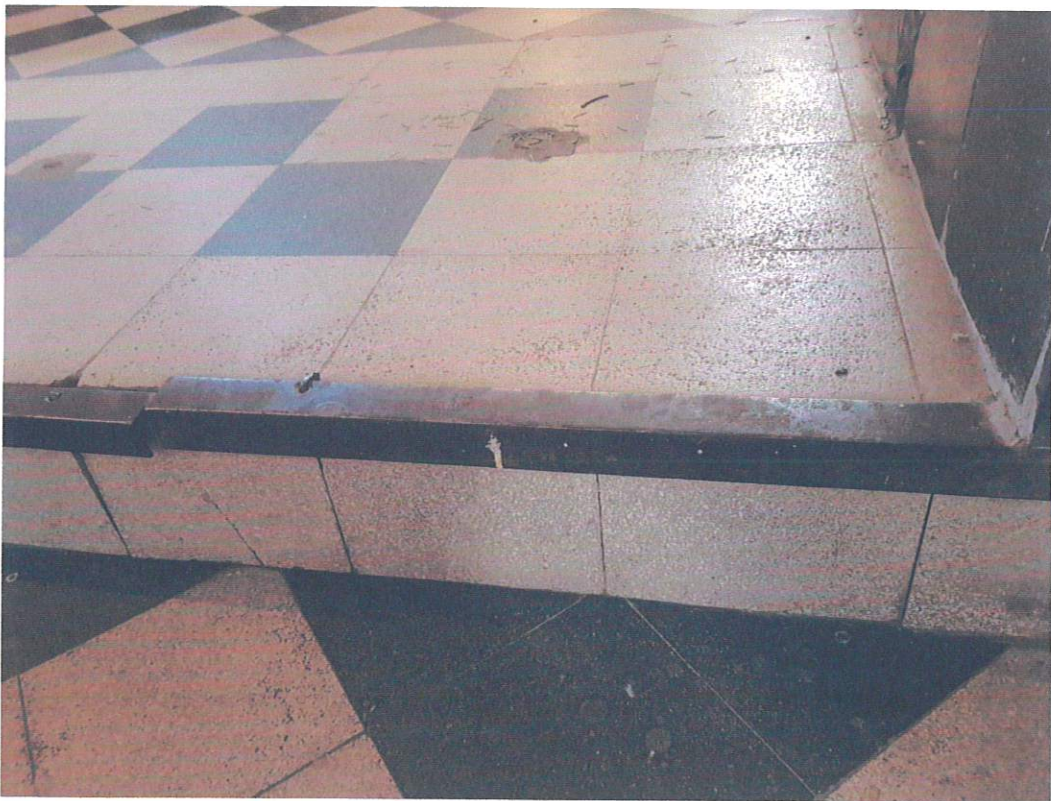
Na powierzchni posadzki z lastryko w części prezbiterium nie zasłoniętej przez drewniany podest widoczne są zabrudzenia powierzchniowe, przetarcia, niewielkie ubytki, oraz miejscowe odspojenia i spękania płytek, a to wszystko spowodowane jest codziennym użytkowaniem obiektu. Na początku prezbiterium na wysokości ściany tęczowej w poprzek posadzki widoczne ślady po zakotwieniu tralek odgradzających nawę od prezbiterium, obecnie nie zachowanych. Stan zachowania posadzki z lastryko określa się na wymagający podjęcia prac o charakterze konserwatorskim, zachowawczym.

Fragment stopnia posadzki pomiędzy prezbiterium, a nawą, widoczne odspojenia i ubytki w płytkach z lastryko
